## **FUENTE JIMÉNEZ (Bayárcal, Almería)**

**FUENTE JIMÉNEZ**

**Bayárcal**

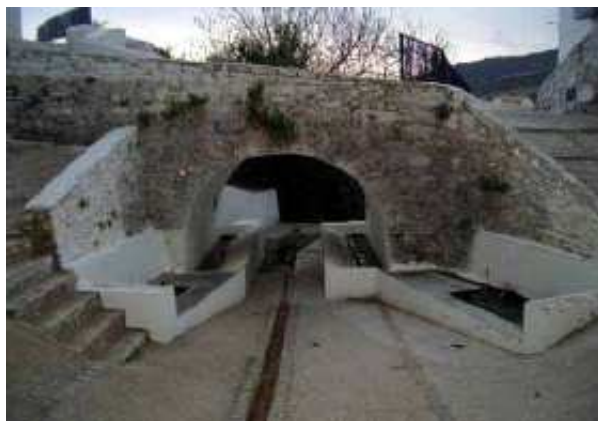
Lavaderos de fuente Jiménez (M.L. Ruz Rodríguez, abril 2009)

**Bueno**

Conjunto de dos fuentes nacimientos de dos caños, cada una con sus respectivos pilares, que surten agua a dos lavaderos adyacentes. Los caños de las fuentes son de metal, faltando un en la de la derecha.

El lavadero de esta, consta de cinco pilas de lavar, de las que solo se conserva una, que está deteriorada. En el lavadero de la izquierda solo se conserva una de las cuatro existentes. Los lavaderos se sitúan bajo el ojo de un puente, enmarcado por dos arcos de medio punto realizado en mampostería.([www.alpugua.com](http://www.alpugua.com))
