▶ Fuente de CHACÓN (Aguilar de la Frontera, Córdoba)

1 Localización

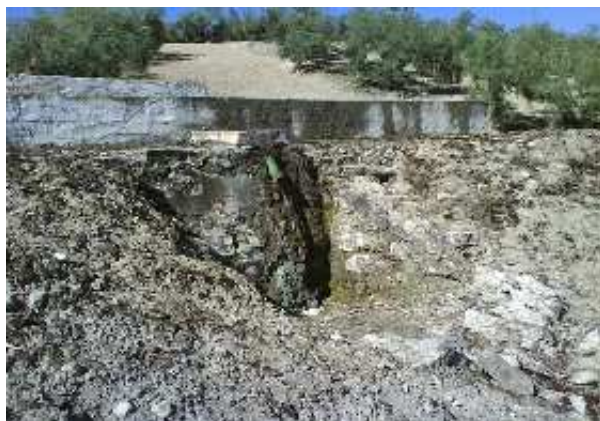
Fuente de Chacón, detalle del caño (F. Cuesta López, mayo 2009)

Deficiente

Abandono, suciedad y vertidos.

El aligibe-fuente se encuentra en total abandono, el caño que conducía el agua hasta el mismo está roto, y la poca agua que conducía se vierte gota a gota a una reguera cercana.
