Fuente de la SOLANA (Priego de Córdoba, Córdoba)

Fuente de la Solana (M. López Chicano, mayo 2009)

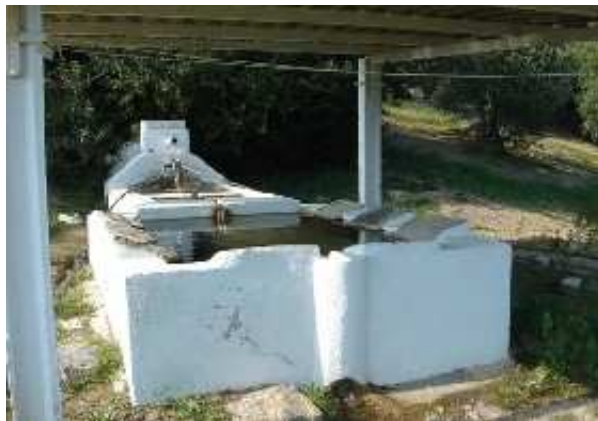
9 Estado de Conservación

Bueno

Contaminación.

agrícola

Afección al caudal por bombeo o derivación.

Las conducciones mediante tuberías no enterradas de pvc negras, tanto para el abastecimiento de los cortijos como para el riego, afean considerablemente el entorno de la fuente.
