▶ Fuente del SOTO (Montalbán de Córdoba, Córdoba)

Fuente del Soto, detalle del entorno (F. Cuesta López, mayo 2009)

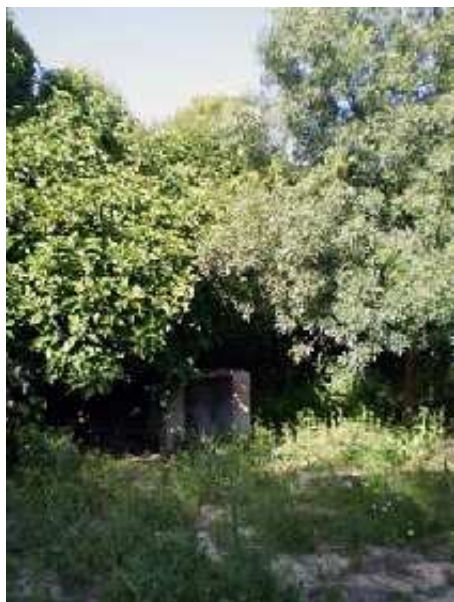
Segun unos carteles próximos, se anuncia que la zona se está acondicionando, pero el día de la visita el abandono de la zona era más que evidente.

Deficiente

Abandono, suciedad y vertidos.

Otros: La erosión, que amenaza con enterrar parte de la zona cercana
