Pilar de LORCA (Alcalá la Real, Jaén)

Pilar de Lorca (M. López Chicano, marzo 2009)

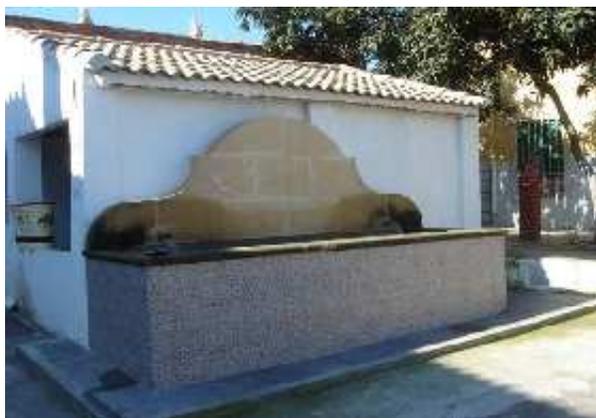
Consiste en un pilar de planta rectangular y un metro de altura sobre el que vierten dos caños de bronce de buen caudal. El pretil del pilar y el frontón están fabricados con piedra calcarenítica, muy abundante en la zona de Alcalá. El pilar está adosado a un recinto techado con 8 pilas de lavar modernas repartidas a ambos lados de un pequeño canal de distribución del agua.

Aceptable

El lavadero parece tener poca utilización últimamente y ello ha conllevado un cierto abandono del recinto, donde lamentablemente se acumula basura y suciedad. A menos de 1 km al sur de la fuente se sitúan los famosos Capachos, dos hoyos (o dolinas) colindantes de grandes dimensiones, producidos por colapso y hundimiento de los materiales calizos del acuífero.
