## **Mina de la ZORRA (Málaga, Málaga)**

**Mina de la ZORRA**

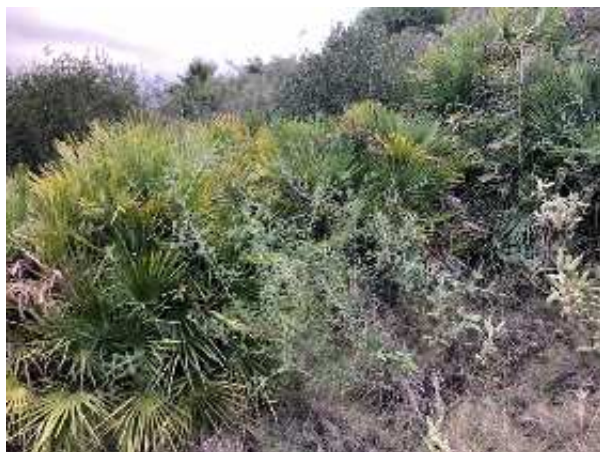
Supuesta ubicación de la mina, entre matorral (M. Cabrera, diciembre 2020)

En una reciente visita en Diciembre de 2020 de Miguel Cabrera y Nacho Barrionuevo, a los que se les agradece el esfuerzo, añaden que, tras llegar vía coordenadas a la zona, descubren que la matorralización ha cerrado todo el lugar y lo ha dejado impenetrable. Entre vegetación variada como palmitos, etc, llegan a descubrir dos conducciones de polietileno que se adentran en la maleza. Al darle la vuelta descubren un pequeño cortado donde, supuestamente, llegarían las gomas y donde estaría ubicada posiblemente la mina. Es apreciable agua en la zona, y humedad pero, aunque había llovido recientemente, observar vegetación típica de entornos húmedos sugeriría que la zona era la correcta.
