Mina de la ZORRA (Málaga, Málaga)

1 Localización

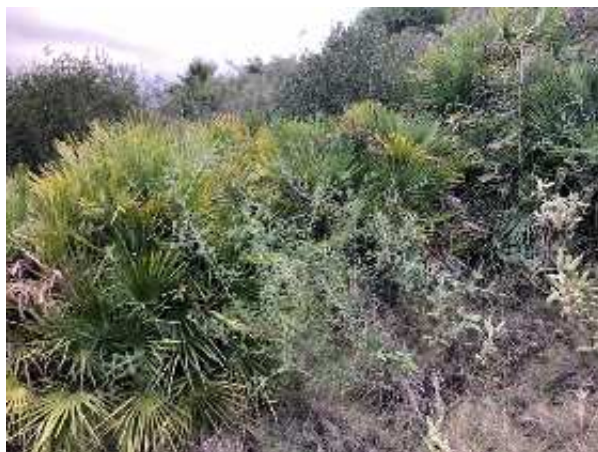
Supuesta ubicación de la mina, entre matorral (M. Cabrera, diciembre 2020)

En una reciente visita en Diciembre de 2020 de Miguel Cabrera y Nacho Barrionuevo, a los que se les agradece el esfuerzo, añaden que, tras llegar vía coordenadas a la zona, descubren que la matorralización ha cerrado todo el lugar y lo ha dejado impenetrable. Entre vegetación variada como palmitos, etc, llegan a descubrir dos conducciones de polietileno que se adentran en la maleza. Al darle la vuelta descubren un pequeño cortado donde, supuestamente, llegarían las gomas y donde estaría ubicada posiblemente la mina. Es apreciable agua en la zona, y humedad pero, aunque había llovido recientemente, observar vegetación típica de entornos húmedos sugeriría que la zona era la correcta.
