Fuente de los SIETE CAÑOS (María, Almería)

Fuente de los SIETE CAÑOS

María

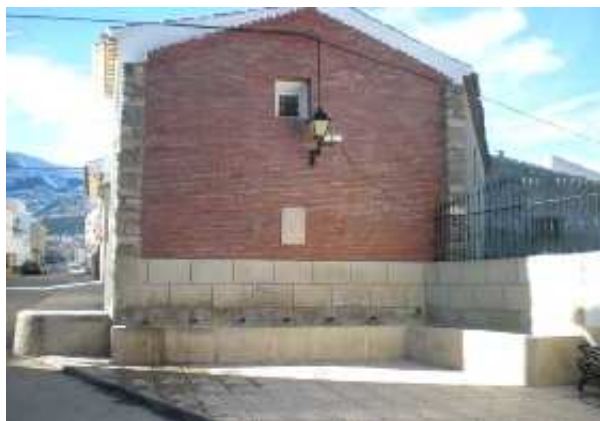
Fuente de los Siete Caños (F. Moreno Cayuela, diciembre 2008)
