▶ Fuente del ÁLAMO (Lucena, Córdoba)

1 Localización

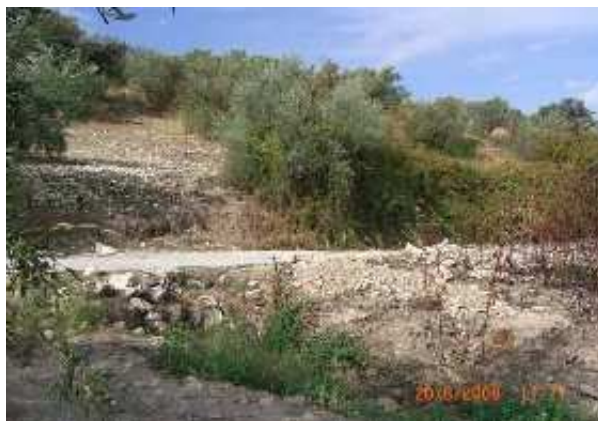
Fuente del Álamo (M. López Chicano, septiembre 2009)
