Fuente de PUERTO LUCÍA (Cortegana, Huelva)

Fuente de Puerto Lucía (J.L. Macias Rico, octubre 2009)

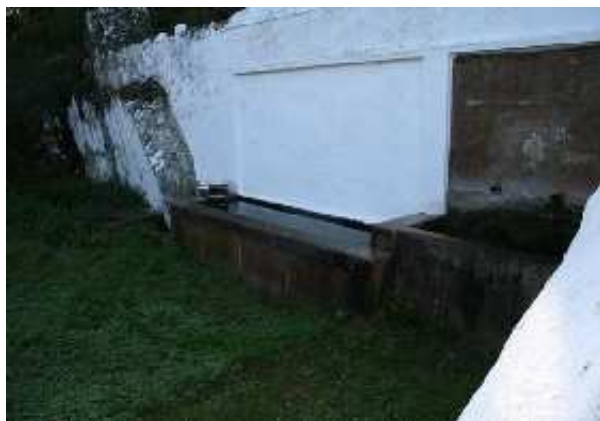
Deficiente

Se trata de un manantial de galería la cual no se revisa hace muchos años, en la actualidad puede estar obstruida por raíces o derrumbes. Dentro de ella hay instalada una conducción mediante "atanaores", es decir tubería hecha a base de piezas de cerámica.
