▶ Fuente de PUERTO LUCÍA (Cortegana, Huelva)

Fuente de Puerto Lucía (J.L. Macias Rico, octubre 2009)

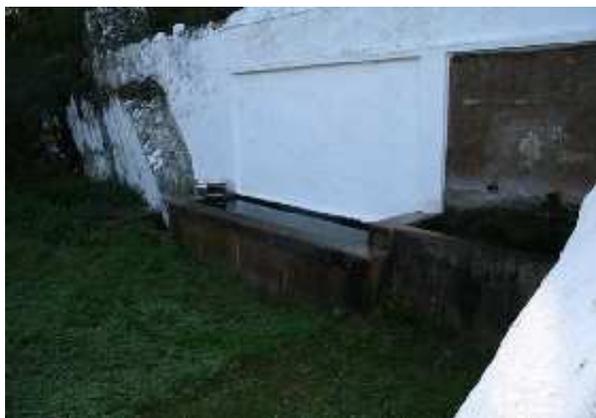
En la aldea de Puerto Lucía (Cortegana) Al final de la calle principal comienza un camino rural, a unos doscientos metros nos encontramos con la fuente. Es un conjunto de instalaciones relacionadas con el agua que se repite mucho a lo largo y ancho de esta comarca: Pila con caños para el uso humano, pilar abrevadero para los animales domésticos de labor, lavadero público y banco adosado para el descanso. Parece que fue construida en el año de 1932. En la actualidad ha decaído mucho el caudal debido a la sobreexplotación de los acuíferos cercanos. De todas maneras no llega a secarse en los meses de verano. El estado es de relativo abandono. Hay otra fuente cercana: la Fuente del Monte Los Santos.

Deficiente

Se trata de un manantial de galería la cual no se revisa hace muchos años, en la actualidad puede estar obstruida por raíces o derrumbes. Dentro de ella hay instalada una conducción mediante "atanaores", es decir tubería hecha a base de piezas de cerámica.
