Fuente LOS TERCIOS (Linares, Jaén)

Fuente LOS TERCIOS

Linares

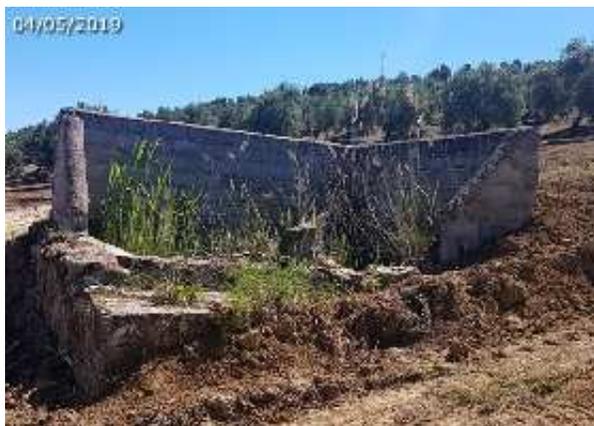
Alberca de la fuente Los Tercios, aspecto general (A. Ventas. mayo 2019)

Deficiente

Abandono, suciedad y vertidos.
