## **Fuente LOS TERCIOS (Linares, Jaén)**

**Fuente LOS TERCIOS**

**Linares**

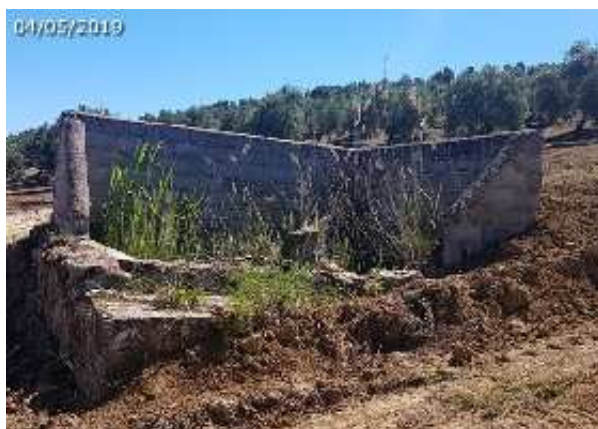
Alberca de la fuente Los Tercios, aspecto general (A. Ventas. mayo 2019)
