## Fuente del PILAR (Santa Elena, Jaén)

Fuente del Pilar (J.A. Palomino León, febrero 2010)

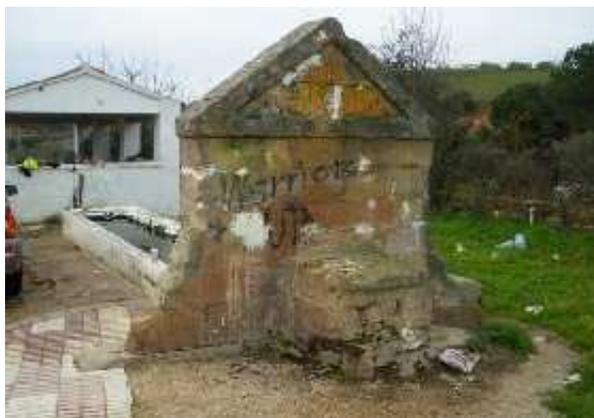
**Todo el conjunto está en un grave estado de abandono, el lavadero se inunda de agua que llega a correr por el camino alledaño. Aparte junto al nacimiento de la fuente se hizo una alcantarilla que posiblemente esté contaminando las aguas.**

**Deficiente**

**Contaminación.**

**Aguas fecales**

**Abandono, suciedad y vertidos.**

**Este fuente debería ser restaurada y la zona en su conjunto mejorada para evitar los depósitos de basura y el lavado de coches.**
