Fuente del PILAR (Santa Elena, Jaén)

Fuente del Pilar (J.A. Palomino León, febrero 2010)

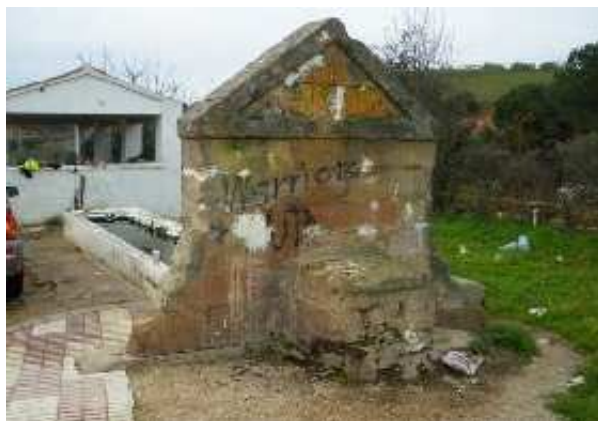
Todo el conjunto está en un grave estado de abandono, el lavadero se inunda de agua que llega a correr por el camino alledaño. Aparte junto al nacimiento de la fuente se hizo una alcantarilla que posiblemente esté contaminando las aguas.

Deficiente

Este fuente debería ser restaurada y la zona en su conjunto mejorada para evitar los depósitos de basura y el lavado de coches.
