## Fuente de la PEÑALOSA (Fuente Palmera, Córdoba)

**Fuente de la PEÑALOSA**

**Fuente Palmera**

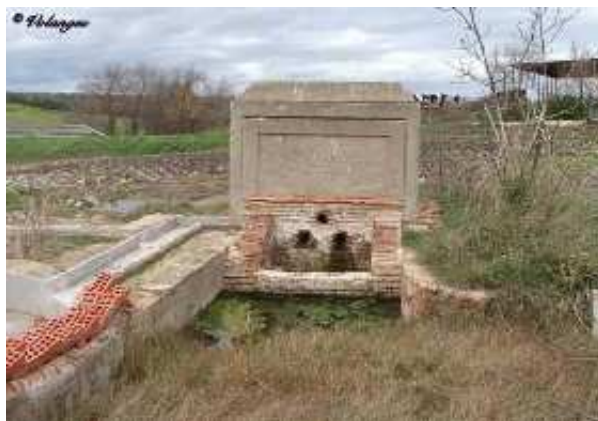
Fuente de la Peñalosa ([www.pueblos-espana.org](http://www.pueblos-espana.org))

**Deficiente**

**Abandono, suciedad y vertidos.**
