## ▶ **Pilar de la FUENSANTA (Adamuz, Córdoba)**

### **1 Localización**

**Pilar de la FUENSANTA**

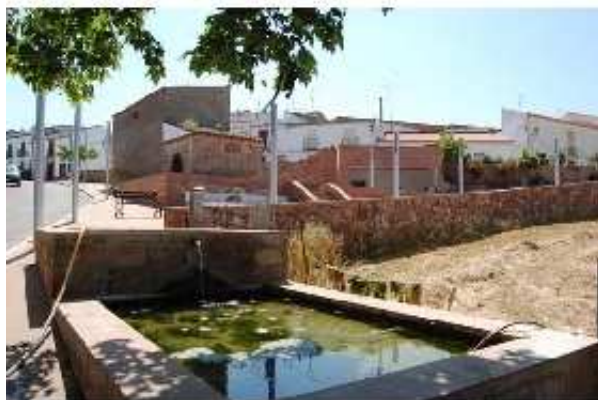
**Pilar de la Fuensanta o del Mesón del Obispo O ([www.turismosostenible.blogspot.com](http://www.turismosostenible.blogspot.com))**
