## Fuente de SAN JUAN (Añora, Córdoba)

Fuente de San Juan (R. Córdoba, 1998)

**R. Córdoba de la Llave (Univ. Córdoba)  
(18-04-2010)**

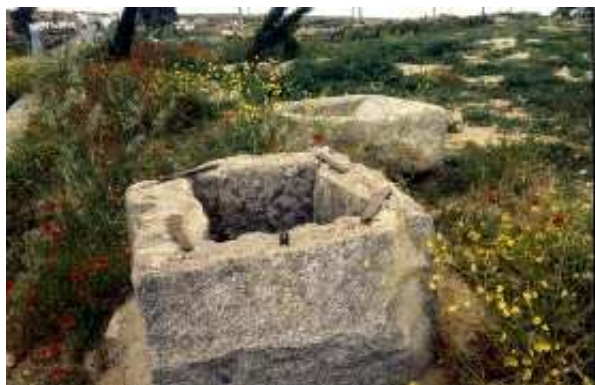
**Aceptable**

**Abandono, suciedad y vertidos.**

Se trata de un depósito de planta oval, de 2 x 1.5 m. en su interior, revestido de mampostería de granito. Al exterior se resuelve mediante un brocal de planta cuadrangular, de 1 x 1 m., formado por cuatro bloques de granito toscamente labrado reforzados mediante lañas en cada uno de sus ángulos; es de factura muy tosca, tanto la labra de la piedra como la colocación de estas grapas de hierro. Junto a su ángulo norte se conserva una pequeña pila lavadero de granito.
