## Fuente de PEDRO MUÑOZ (Baena, Córdoba)

**Fuente de PEDRO MUÑOZ**

**Baena**

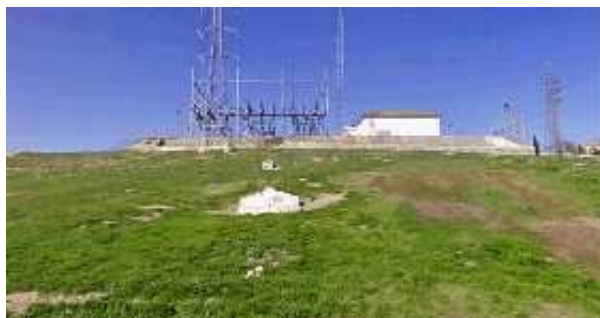
Fuente de Pedro Muñoz ([albendindesdelatorre.blogspot.com](http://albendindesdelatorre.blogspot.com))

**Deficiente**

Se encuentra en pésimo estado de conservación. Medio hundido en el terreno a causa de los aportes sedimentarios que han elevado el nivel del entorno, las losas que componen el pilar se encuentran en un estado muy irregular y presentan grandes desniveles, debidos a corrimientos de tierras que han alterado su organización original. El entorno está muy sucio y abandonado, así como el interior del propio pilar. Esta fuente es, dentro de su modestia, un buen ejemplo de pilar abrevadero tradicional y la talla de sus sillares es muy buena. Habría que hacer un esfuerzo por conservarla, limpiando el entorno, rebajando el nivel del terreno hasta encontrar el empedrado original que, sin duda, daba acceso a la fuente y consolidando su arquitectura mediante una recolocación de los sillares que conserva. El uso tradicional de este pilar ha sido el de abastecimiento de la población y del ganado. Hoy cuenta con muy escaso caudal de agua (de hecho, el pilar está vacío pues la poca agua que entra se pierde por el terreno debido a las fisuras de su parte inferior) y está prácticamente en desuso, en una zona muy marginal de la población.
