## Fuente de las ESCUELAS (Belalcázar, Córdoba)

Fuente de las Escuelas (R. Córdoba, 1998)

### 1 Localización

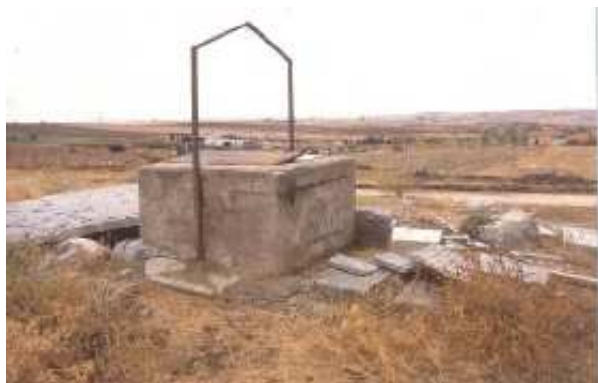
**Aceptable**

**Abandono, suciedad y vertidos.**

El estado de conservación del brocal es bueno, aunque tenga escaso valor arquitectónico; peor se conserva la plataforma de acceso, cuyo material presenta serios deterioros junto al brocal, y el arco de sustentación de las armas de pozo. Además, el entorno en que se encuentra enclavada está muy degradado; en estado de abandono, por hallarse a las espaldas del edificio de las Escuelas de Arriba, en un lugar poco visitado, y rodeado de restos de piedra recortada procedentes de una cercana industria de mármoles y granitos para la construcción. Su recuperación exigiría intervenir tanto sobre el propio depósito, rehabilitando el brocal y las armas, como sobre el entorno, que no solo exige una limpieza de vegetación superficial y suciedad, sino sobre todo, de los restos acumulados de labores de cantería. R. López Monge añade para completar la ficha que en su niñez jugaba en sus inmediaciones porque vivíamos a 100 m. En realidad no es una fuente propiamente dicha, sino una mina de galena. Como tenía poco rendimiento de mineral se abandonó y para evitar que se cayera alguien en el interior por accidente, se le hizo el brocal. El agua era de muy mala calidad para beber, con mucha cal, hierro y mal sabor, por lo que los vecinos solo la usaban para el ganado, riego y fregar las casas. En la actualidad el brocal ha desaparecido y se ha sellado para edificar el gimnasio del IES Juan de Soto Alvarado.
