## Fuente de los MEMBRILLOS (Almodóvar del Río, Córdoba)

**Fuente de los MEMBRILLOS**

**A. J. D. Díaz y R. Córdoba de la Llave (Univ. de Córdoba)  
(18-04-2010)**

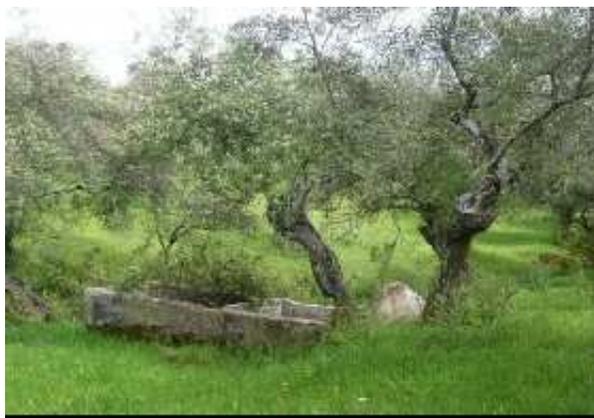
Fuente de los Membrillos o de Cabeza Pedro Bajo (<http://cosasdealmodovardelrio.blogspot.com>)

**Deficiente**

Pese a lo reciente de las reformas efectuadas en la fuente, la escasa calidad del material empleado (ladrillo) y el estado de abandono en que se encuentra, han determinado un rápido deterioro y presenta algunas fracturas, sobre todo en la zona del pretil. Esta fuente está llamada a desaparecer en breve tiempo a no ser que se recupere su vía de aprovisionamiento de agua y se vuelva a restaurar, algo difícil dado que se encuentra en medio de unos terrenos cercados de propiedad particular. Debió tener un uso ganadero, para abastecimiento de ganado criado en la finca. Hoy se encuentra seca y en completo estado de abandono
