## ▶ Manantial del CASTILLO DE MARCHENILLA (Alcalá de Guadaíra, Sevilla)

**Manantial del CASTILLO DE MARCHENILLA**

F. Moral Martos (Univ. Pablo de Olavide) y A. Ventas  
(17-05-2010)

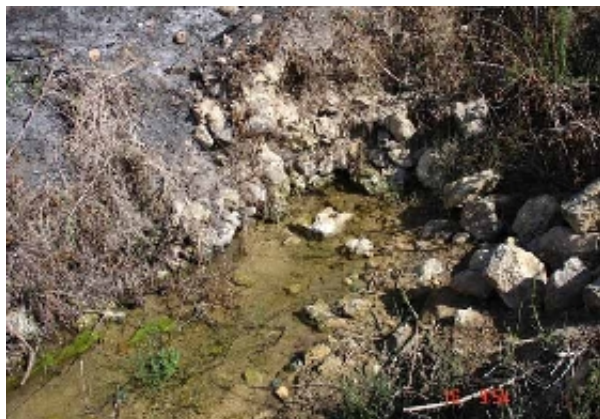
Manantial del Castillo de Marchenilla, detalle (F. Moral, mayo 2010)

**El arrendatario del castillo y de sus tierras, desde hace más de 60 años, usaba las aguas de este manantial para llenar dos albercas y regar los huertos de toda la zona pues era un manantial muy abundante, que no se secaba nunca. Lamentablemente, los trabajos de la cantera de Las Majadillas, cantera situada al otro lado de la carretera de Morón, "pincharon" los veneros y generaron varios afloramientos en superficie que produjeron que, en un principio, el manantial redujera el caudal para, poco tiempo después, secarlo totalmente.**

**Deficiente**
