Fuente de las HIGUERUELAS (Rambla, La, Córdoba)

Fuente de las Higuieruelas (F. Cuesta López, abril 2010)

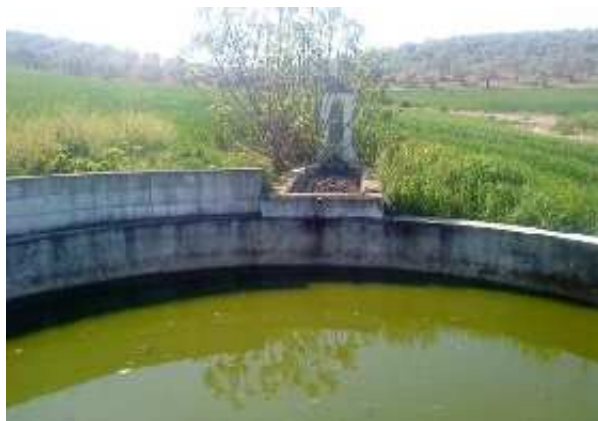
Deficiente

El día de la visita el agua no corría por las conducciones debido a una rotura de la canalización por una maquina agrícola, pero nos comentó el dueño que en breve procederían a su reparación.
