▶ Fuente de ROSA CAPILLA (Almogía, Málaga)

Fuente de ROSA CAPILLA

Almogía

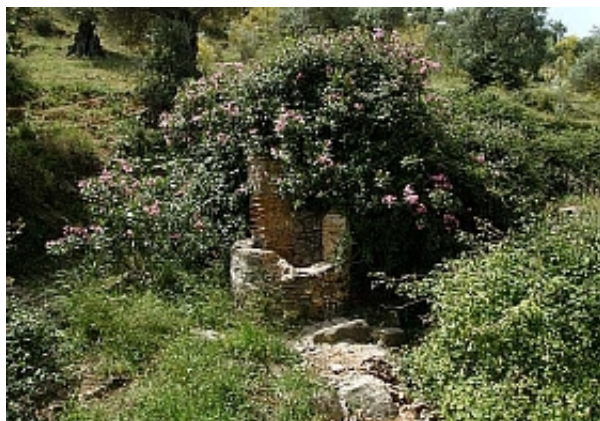
Fuente de Rosa Capilla (M. Sánchez Pérez, mayo 2010)

Deficiente

Abandono, suciedad y vertidos.
