Fuente del CORONADO (Málaga, Málaga)

Fuente del Coronado (J M. Lomas Trujillo, agosto 2012)

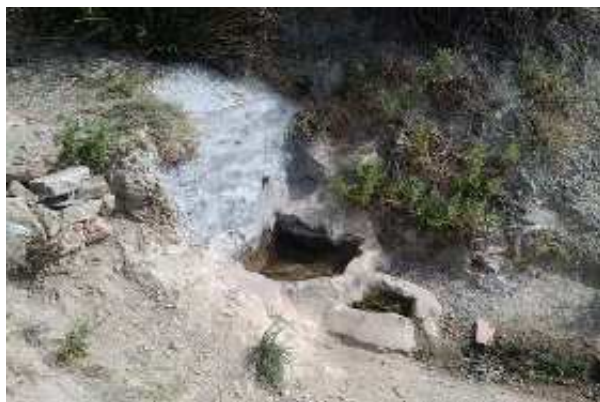
Bueno

Otros: **Vandalismo**

La fuente ha sufrido constantes destrozos pero gracias a la colaboración de varios vecinos de la zona siempre ha sido restaurada a tiempo. Actualmente ha sido provista de un tubo de cobre y cariñosamente enlucida. Antiguamente abastecía las huertas de la zona y estaba acompañada de otra justo a unos metros que ya desapareció así como de otras fuentes situadas más abajo que fueron destruidas a raíz del trazado de la Avenida Valle Inclán.
