Fuente del CORONADO (Málaga, Málaga)

Fuente del Coronado (J M. Lomas Trujillo, agosto 2012)

1 Localización

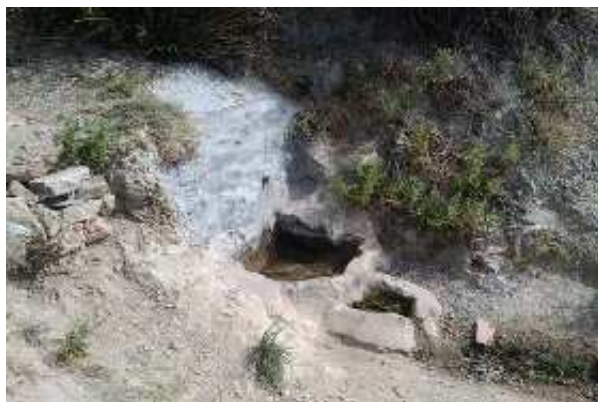
Bueno

Otros: **Vandalismo**

La fuente ha sufrido constantes destrozos pero gracias a la colaboración de varios vecinos de la zona siempre ha sido restaurada a tiempo. Actualmente ha sido provista de un tubo de cobre y cariñosamente enlucida. Antiguamente abastecía las huertas de la zona y estaba acompañada de otra justo a unos metros que ya desapareció así como de otras fuentes situadas más abajo que fueron destruidas a raíz del trazado de la Avenida Valle Inclán.
