## Fuente EL MADROÑO (Loja, Granada)

Fuente El Madroño (C. Adamuz, julio 2010)

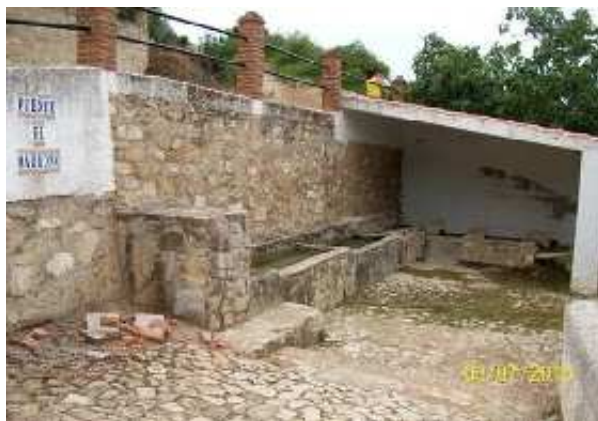
**Bueno**

**Afección al caudal por bombeo o derivación.**

**Según información recibida se han realizado unas perforaciones cercanas por lo que el caudal del nacimiento se ha visto afectado considerablemente hasta llegar a secarse completamente. Lo mismo ha ocurrido con otro manantial cercano (ver fotos).**
