Fuentecilla de LOS MARINES (Periana, Málaga)

Fuentecilla de LOS MARINES

Periana

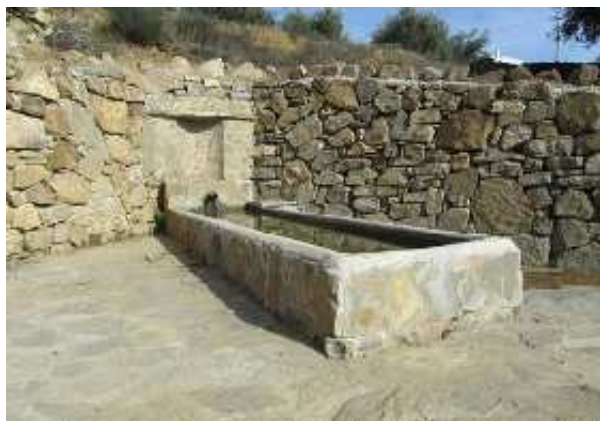
Fuentecilla de Los Marines, vista lateral (F. Cuesta, diciembre 2010)

La fuente se nota recién restaurada y puesta en valor, presenta un pilar-abrevadero largo al que vierte un caño grueso de plástico actualmente. El frontal de piedra tiene una pequeña ornacina como para colocar allí una pequeña figura y que el día de la visita (diciembre de 2010) estaba vacío.
