## ▶ Fuente de la CASILLA DE PEONES CAMINEROS (Ubrique, Cádiz)

**Fuente de la CASILLA DE PEONES CAMINEROS**

**Ubrique**

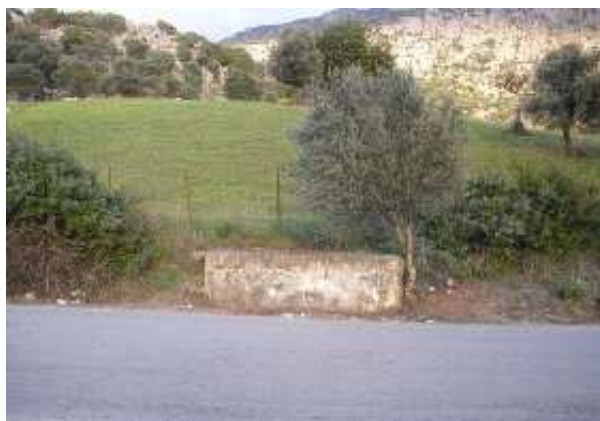
Fuente de la Casilla de Peones Camineros (E. Cabello, febrero 2011)

**La fuente de la Casilla de los Peones Camineros está justo a la salida de Ubrique en la carretera de Cortes, justo frente a la gasolinera y al hipermercado. Desde las últimas obras en la carretera está totalmente cerrada y entubada. Sólo podemos ver la obra y, sólo cuando llueve mucho, el agua sale por el rebosadero directamente a la cuneta.**

**Aceptable**

**Construcciones, obras públicas y/o desmontes próximos.**

**Lo mejor de esta fuente era la preciosa Casilla de Peones Camineros que existía justo enfrente hasta hace algunos años. La demolieron para hacer las obras de la rotonda y tememos que estas mismas obras hayan afectado al caudal de la fuente, aunque no hemos podido comprobarlo, porque se encuentra totalmente cerrada.**
