## ▶ Fuente del CAMINO DE CABRA (Lucena, Córdoba)

Fuente del Camino de Cabra (M. López, julio 2011)

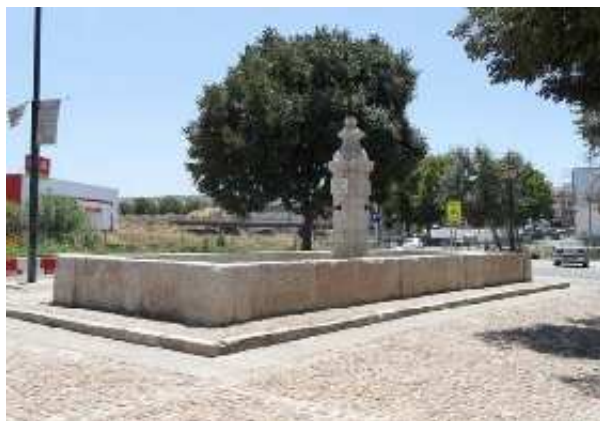
**Bueno**

**Contaminación.**

**Abandono, suciedad y vertidos.**

**Otros: Desbordamientos del arroyo del Rigüelo**

La última restauración que ha tenido la fuente se ha producido en 2011 y ha consistido básicamente en la limpieza de la piedra con chorro de agua a presión, el sellado de juntas del pilar con cemento rosado y la implantación de un sistema de reciclaje del agua. Otra remodelación de la fuente y su entorno más inmediato, llevada a cabo a finales de los 80 del siglo pasado, tuvo como consecuencia cambios más drásticos en la misma, tal y como se deduce de las imágenes fotográficas que se conservan correspondientes al primer tercio del siglo XX: se cambió su posición más de 10 m. alejándola del arroyo y del puente, colocándola en una posición más elevada que la anterior; se cambió también su orientación, que antes era casi este-oeste, por la actual casi norte-sur; se modificó el fuste de la pilastra que antes presentaba algunas formas en relieve (¿rostros humanos, cartelas, escudos?) y se colocaron nuevos caños a mayor altura que la original. Según el libro sobre las fuentes de Lucena, de José María y Agustina Córdón, algunos de estos cambios han impedido que el agua del manantial original pudiese llegar hasta la fuente. En el contorno de la plazoleta se permite aparcar a los vehículos, lo cual resta belleza a la misma. También han colocado contenedores de basura que tampoco embellecen mucho el entorno y, por desgracia, dan lugar a que la gente deposite basura diversa junto a la fuente.
