Fuente del SALADILLO (Villacarrillo, Jaén)

Fuente del Saladillo (T. Pérez Fernández, agosto 2011)

Fuente del SALADILLO

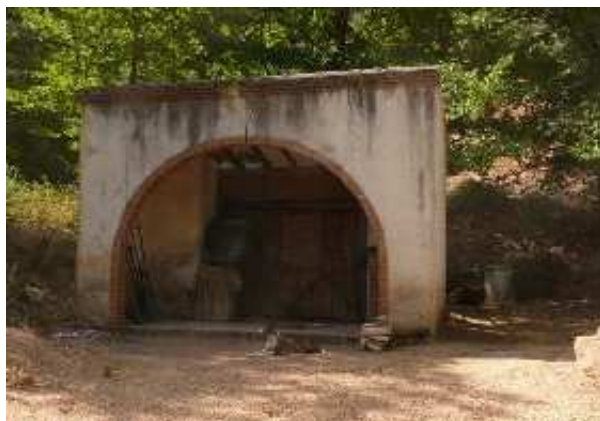
Se encuentra en la actualidad muy mal conservada, existe un movimiento vecinal para intentar restaurar tanto la fuente como el balneario.

Posee una caseta de protección y por medio de una escalera se puede bajar a una especie de pilar en donde se aprecia el nacimiento. El caudal ha quedado muy mermado debido a la afección de sondeos próximos según informan los propios vecinos.

Deficiente

Afección al caudal por bombeo o derivación.

Los baños no se utilizan desde 1936. La facies hidroquímica del agua de esta surgencia es clorurada sódica. (fuente: <http://aguas.igme.es/igme/publica/libro76/lib76.htm>). Parte de la información de esta ficha ha sido añadida por T. Pérez Fernández, el cual aconseja su restauración lo que supondría un potencial turístico increíble para la comarca (Nº IGME: 213670037)
