Fuente del SALADILLO (Villacarrillo, Jaén)

1 Localización

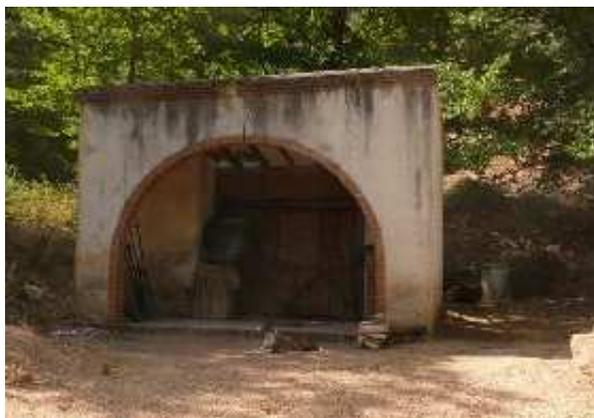
Fuente del Saladillo (T. Pérez Fernández, agosto 2011)

Se encuentra en la actualidad muy mal conservada, existe un movimiento vecinal para intentar restaurar tanto la fuente como el balneario.

Posee una caseta de protección y por medio de una escalera se puede bajar a una especie de pilar en donde se aprecia el nacimiento. El caudal ha quedado muy mermado debido a la afección de sondeos próximos según informan los propios vecinos.

Deficiente

Afección al caudal por bombeo o derivación.

Los baños no se utilizan desde 1936. La facies hidroquímica del agua de esta surgencia es clorurada sódica. (fuente: <http://aguas.igme.es/igme/publica/libro76/lib76.htm>). Parte de la información de esta ficha ha sido añadida por T. Pérez Fernández, el cual aconseja su restauración lo que supondría un potencial turístico increíble para la comarca (Nº IGME: 213670037)
