## Fuente del CORTIJO DE LA TORRE (Cazorla, Jaén)

Fuente del Cortijo de la Torre (T. Pérez Fernández, diciembre 2011)

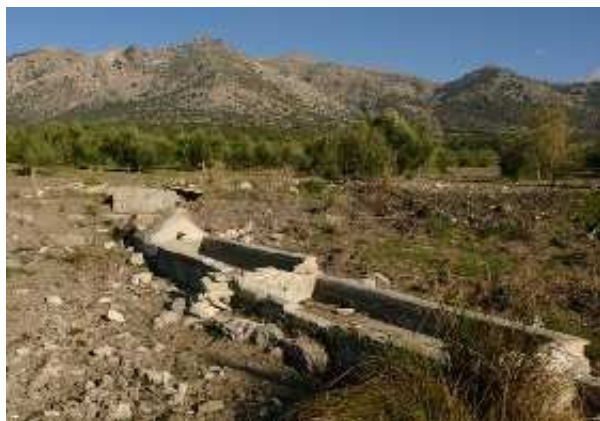
**Deficiente**

**Afección al caudal por bombeo o derivación.  
Abandono, suciedad y vertidos.**

**La fuente está desviada y por eso en la actualidad no sale agua por su caño. Esta desviación va a una alberca recientemente construida, sobre otra alberca más antigua (posiblemente, el agua que salía de la fuente, se dirigía a esta alberca antigua).**
