## **Mina del CORTIJO DE LAS PIEDRAS (Lújar, Granada)**

**Mina del cortijo de Las Piedras (J. Rubia González, diciembre 2011)**

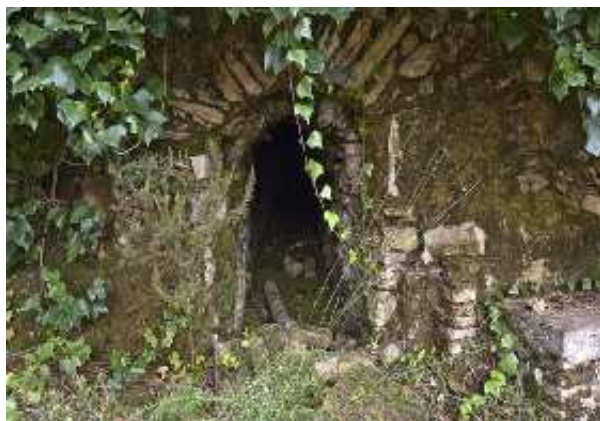
Se trata de una mas de las muchisimas minas existentes en la zona. Actualmente se encuentra seca.

Es facil deducir como el agua fué desapareciendo, porque tras las viejas canalizaciones de ladrillo y tejas se observan otras de tubo de uralita y posteriormente de tubo de plástico. En la actualidad no hay del agua nada más que humedad.

El estado de conservación es malo, la mina no fue limpiada desde hace mucho tiempo, y hasta hace meses la vegetacion existente impedía el acceso hasta la entrada de la misma; ahora esta bonita senda ha sido limpiada.

**Deficiente**

**Abandono, suciedad y vertidos.**
