Fuente del CERRO DEL ESPARTO (Lucena, Córdoba)

Fuente del Cerro del Esparto (M, López Chicano, diciembre 2011)

1 Localización

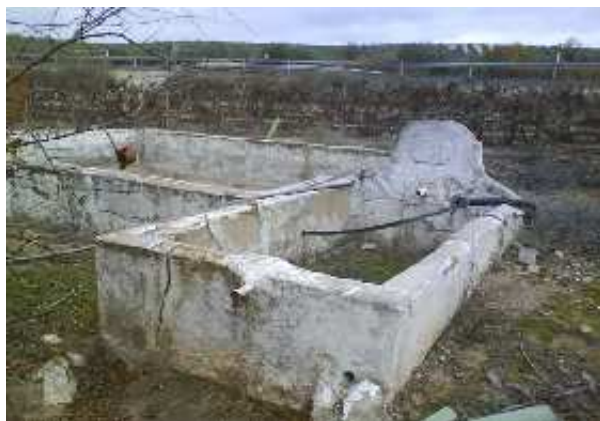
El pilar se encuentra adosado a una gran alberca de planta rectangular que debía servir para el riego de algún huerto. Todo el conjunto se encuentra muy deteriorado, con rajaduras y en incipiente estado de abandono.

Deficiente
