## ▶ Fuente LA RATERA (Villanueva del Arzobispo, Jaén)

### 1 Localización

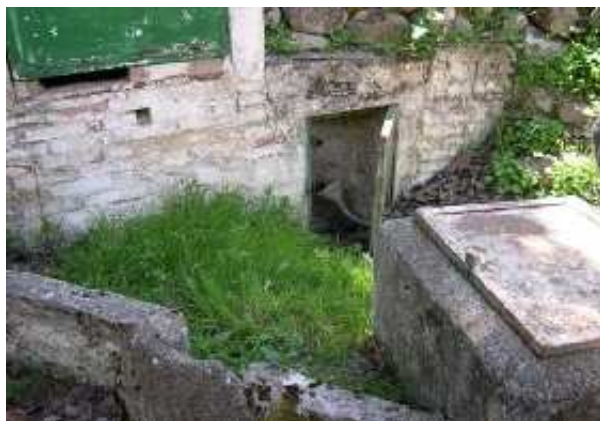
Fuente La Ratera (J. Torres, marzo 2012)

En su día se utilizaba para riego y abastecimiento de agua de los vecinos de Gútar hasta que a causa de un sondeo en las proximidades el agua se enturbió y redujo su caudal. El agua era muy apreciada por la población y aunque en desuso sigue manando agua.

El paraje se considera de interés, entre otras cosas por el salto de agua del arroyo de Gútar que existe a la altura del manantial y la zona arbolada que lo rodea, aunque sus condiciones de conservación son pésimas.

**En su día existió un bombeo y dos depósitos en desuso con capacidad aproximada de 65 m<sup>3</sup>.**

**El estado de los depósitos es muy deficiente.**

**Deficiente**

**Afección al caudal por bombeo o derivación.  
Abandono, suciedad y vertidos.**
