## Fuente de los BERROS (Archidona, Málaga)

Estado actual del Abrevadero de la Fuente de los Berros (L. Toro, mayo 2018)

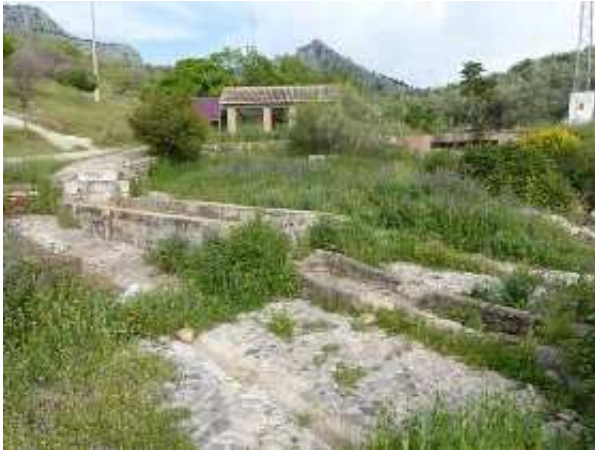
En la actualidad (mayo 2018, en la fuente de los Berros el deterioro es manifiesto y la foto principal de la ficha no se corresponde con la realidad pues ha perdido dos de los pilones a causa de las avenidas de agua y el deterioro del vaso es palpable.

**Deficiente**
