Manantial de PANANTONIO (Archidona, Málaga)

Manantial de PANANTONIO

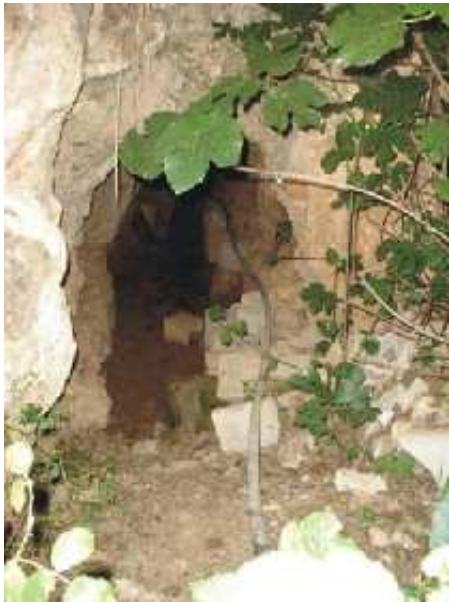
Fuente de Panantonio (Ayuntamiento de Archidona, 2006)
