Pilar de MAJADA VIEJA (Guadalcázar, Córdoba)

Pilar de Majada Vieja, vista del abrevadero (R. Pulido Jurado. mayo 2012)

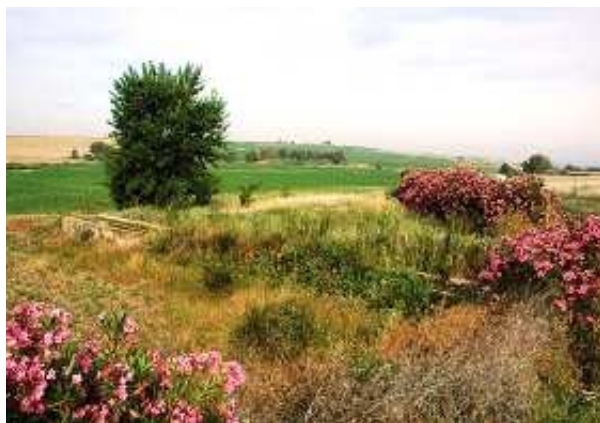
Deficiente

Abandono, suciedad y vertidos.
