Fuente de la MAJADA DEL ALGARROBO (Yunquera, Málaga)

Fuente de la MAJADA DEL ALGARROBO

Yunquera

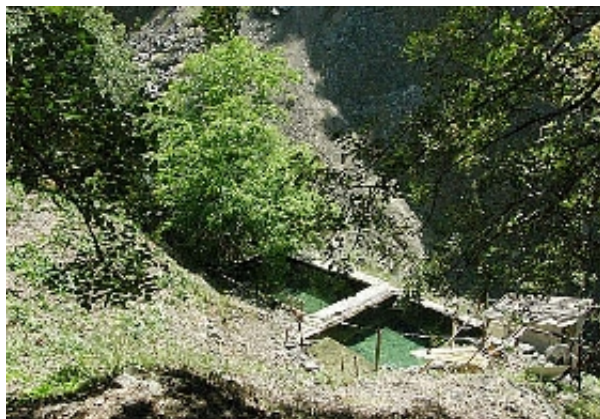
Fuente de la Majada del Algarrobo (A. Vela Torres, abril 2012)

Aceptable

Otros: **Caída de tierra y piedras**
