## **Pilar del CERRILLAR (Algodonales, Cádiz)**

**Fuente del Acebuchoso o Cerrillar (J. M. Amarillo, abril 2012)**

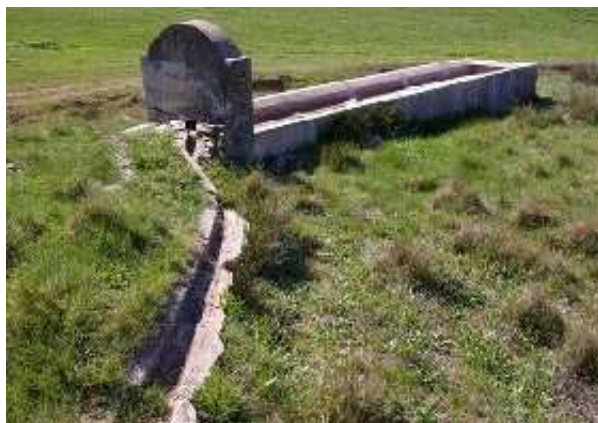
**Deficiente**

El pilar está seco por rotura de la tubería que le abastece desde el manantial, a unos metros por encima. En los últimos años, la propiedad de la cabrería cercana ha realizado una nueva canalización con tuberías de goma para abastecer el abrevadero de metal galvanizado. Para más información se pueden visitar estos enlaces:  
<http://senderismoterciertiempo.blogspot.com/2022/04/por-la-colada-de-el-bosque-y-la-canada.html>  
<https://es.wikiloc.com/rutas-senderismo/por-la-colada-de-el-bosque-y-la-canada-de-los-puertos-a-ronda-100807198>  
La ficha ha sido actualizada por P. Sánchez Gil en abril de 2022.
