Pilar del CERRILLAR (Algodonales, Cádiz)

Fuente del Acebuchoso o Cerrillar (J. M. Amarillo, abril 2012)

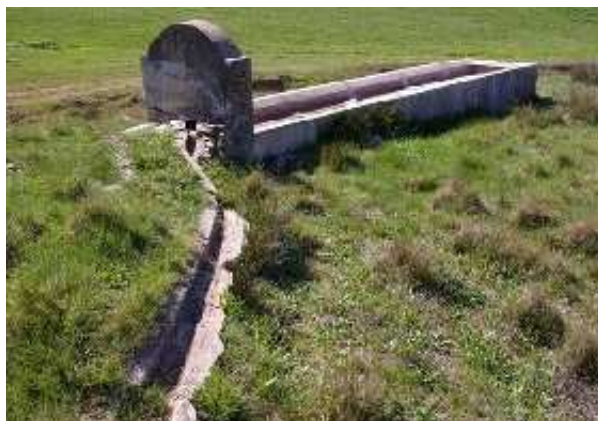
El pilar está seco por rotura de la tubería que le abastece desde el manantial, a unos metros por encima. En los últimos años, la propiedad de la cabrería cercana ha realizado una nueva canalización con tuberías de goma para abastecer el abrevadero de metal galvanizado. Para más información se pueden visitar estos enlaces:
<http://senderismotercertempo.blogspot.com/2022/04/por-la-colada-de-el-bosque-y-la-canada.html>
<https://es.wikiloc.com/rutas-senderismo/por-la-colada-de-el-bosque-y-la-canada-de-los-puertos-a-ronda-100807198>
La ficha ha sido actualizada por P. Sánchez Gil en abril de 2022.
