## ▶ Mina segunda del CAMINO DE LA ENCINA (Málaga, Málaga)

**Mina segunda del CAMINO DE LA ENCINA**

**Málaga**

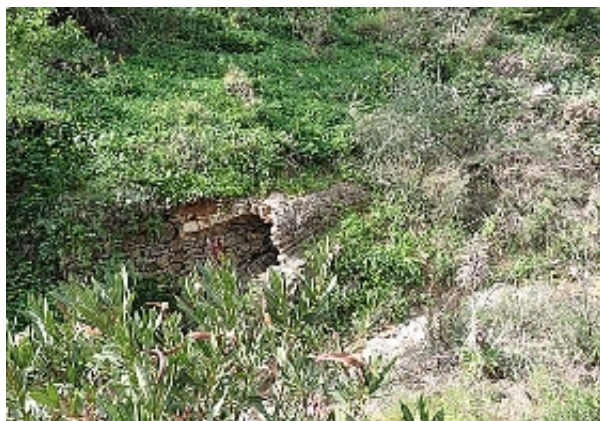
Mina segunda del Camino de la Encina (A. Vela Torres, febrero 2013)
