## **Mina del LAGAR PRO DE ABAJO (Málaga, Málaga)**

**Mina del LAGAR PRO DE ABAJO**

**Málaga**

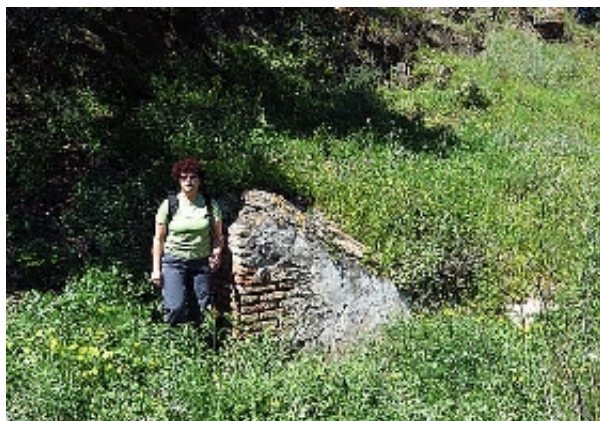
**Mina del Lagar Pro de Abajo (A. Vela Torres, junio 2012)**

En primer lugar citaremos la mina principal, que se encuentra en la orilla derecha de un arroyo que bordea el Lagar por el Este; la parte externa es una galería descendente de apenas un par de metros de longitud, 0,90 de anchura y 1,50 de altura. Finaliza en un pequeño espacio circular con techo cupuliforme que en su día fue el depósito donde se acumulaban los caudales que fluían por la galería que se vislumbra en la pared de enfrente. A unos 20 m. de la mina, en el cauce del arroyo, hay una alcubilla casi enterrada por los materiales arrastrados por la corriente. Sólo sobresale del suelo la cúpula realizada con ladrillos pero, por un agujero, podemos ver el interior y comprobar que se asienta sobre un edificio cuadrado que disponía de una puerta. Seguramente estaba conectada con la mina. Algo más abajo hay una segunda mina, excavada bajo un muro de contención; es más grande que la descrita anteriormente pero parece inacabada porque finaliza ante una pared de roca; sin embargo, al otro lado del muro hay una antigua galería llena de agua cuyo acceso está tapado con una losa de hormigón. Quizás esta mina trataba de conectar con la galería.

**Deficiente**

**Abandono, suciedad y vertidos.**
