## ▶ Fuente del CAMINO DE JUAN SALVADOR (Málaga, Málaga)

**Fuente del CAMINO DE JUAN SALVADOR**

**Málaga**

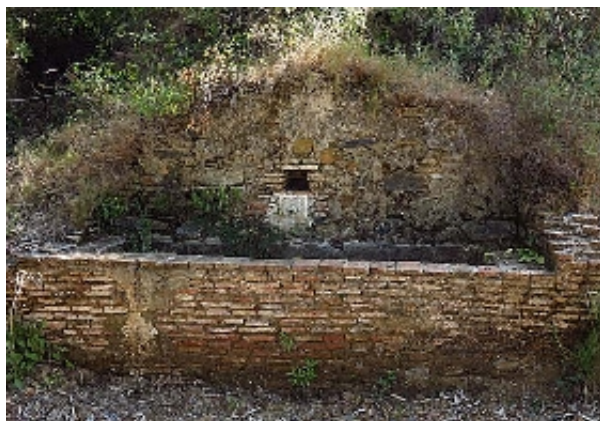
Fuente del Camino de Juan Salvador (A. Vela Torres, abril 2013)

Su aspecto actual denota un abandono de muchos años. Adosada al flanco del monte, se emplearon mampuestos para su construcción, con el borde superior de los muros cubiertos con el típico ladrillo de barro, tan común en estos parajes. La pileta mide 2,50 m. de larga por 0'80 de ancha; los escombros ocupan gran parte del vaso.

En el frontal aún permanece el caño metálico por el que fluía el agua; justo encima hay un hueco que comunicaba con la galería por la que llegaba la corriente.

La parte negativa de esta fuente es que está seca; hemos preguntado y nos han dicho que no mana desde hace muchos años, por lo que podemos afirmar que está irremediablemente perdida.

**Deficiente**

**Abandono, suciedad y vertidos.**
