## Rezume de la CASA DE LA TORMENTA (Málaga, Málaga)

Rezume de la Casa de la Tormenta (A. Vela, abril 2013)

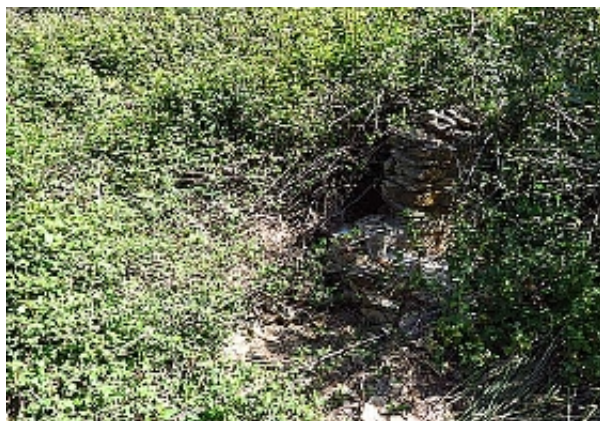
La alberca ( $x=369563,98$ ,  $y=4069754,19$ ,  $z=420$ ) se encuentra cerca de los escombros y también está en deplorable estado, debido al abandono y a la acción de la gente que pasa por aquí; la técnica y los materiales empleados en su construcción son los observados en la inmensa mayoría de esta clase de estructura hidráulica que hemos estudiado en los Montes de Málaga: mampuestos para el cuerpo y ladrillos tochos para cubrir la parte superior de los muros, en uno de los cuales se ve el atanor por el que le llegaba el suministro de agua. Ésta procedía de una cercana cañada, Hay que introducirse en la espesa vegetación -las zarzas lo convierte en una dolorosa experiencia- hasta encontrar un pequeño muro alzado con piedras que delimita el diminuto pozo donde aún se almacena el escaso caudal que rezuma por los alrededores. Justo al lado quedan algunos indicios de una pileta -en realidad, sólo el fondo enfoscado- de la que partía la tubería de barro que llevaba el agua a la alberca. De la canalización únicamente podemos ver algunos restos, principalmente la base de mortero sobre la que discurría.

Para acabar y en relación con el agua captada, hemos advertido que el rezume ha desaparecido casi por completo en el entorno del pozo-aljibe, posiblemente debido a la gran cantidad de materiales arrastrados por las arroyadas en época de lluvias, que se han acumulado en una gruesa capa; sin embargo, no hay más que bajar unos pocos metros por la cañada para comprobar la existencia de numerosas filtraciones que generan una débil corriente.
