▶ Fuente EL RINCÓN DE DESPEÑAPERROS (Santa Elena, Jaén)

Fuente El Rincón de Despeñaperros (J. A. Palomino León, agosto 2013)

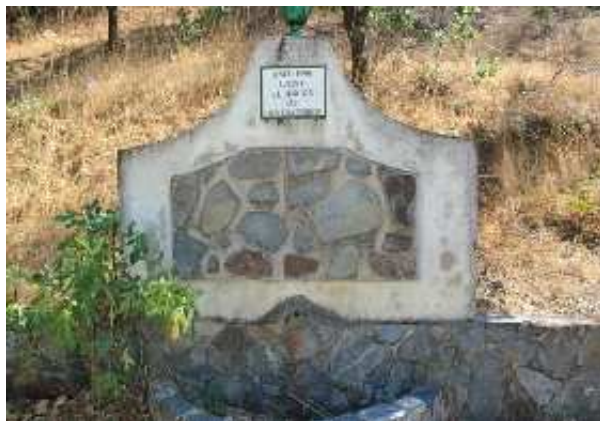
La fuente en mayo de 2020 está seca, tiene una portada y un pilón semicircular, por su parte trasera tiene una aljibe de perfil triangular. El hortelano nos ha asegurado que el agua es de manantial. Ahora está seca y a saber cuando y porqué se secó.

Deficiente
