Fuente de **DESPEÑAPERROS** (Santa Elena, Jaén)

Fuente de DESPEÑAPERROS

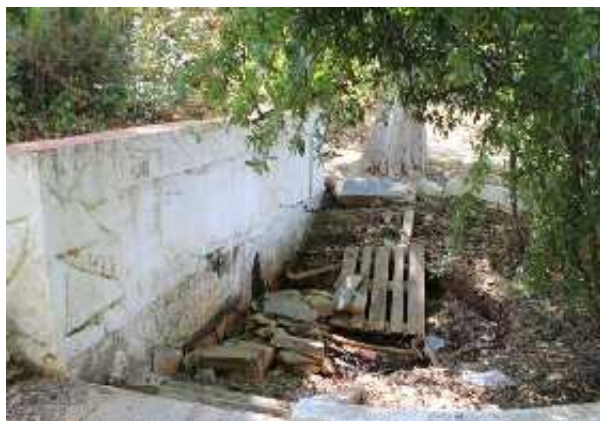
Fuente en Despeñaperros, km. 254 (J. A. Palomino León, agosto 2013)

Hasta la apertura del nuevo vial era muy común la parada en ella de viajeros y vendedores de productos típicos de la zona, pero actualmente se encuentra en estado de abandono, con basura por doquier. Existen algunas pintadas en las que se exalta la calidad de estas aguas y su lamentable situación (detalles en las imágenes adjuntas).

Según añade F. Hidalgo Salido en vista realizada en mayo 2020, su estado es lamentable, y actualmente está seca. La última vez que se vio con agua fue hace dos años. Hemos movido la hojarasca que cubre un pequeño estanque semicircular donde caía el agua y la hemos encontrado húmeda. El agua no es potable. Su deterioro y mal estado es consecuencia del abandono, ya que la carretera ha sido desdoblada y tiene otro trazado. Tiempo atrás tuvo que ser un vergel.

Deficiente

Abandono, suciedad y vertidos.

Su estructura es muy parecida a la cercana fuente Rincón de Despeñaperros, con una gran taza excavada en el terreno que ha servido para que se rellene de desechos.
