Fuente CAÑADILLA (Villaviciosa de Córdoba, Córdoba)

Fuente Cañadilla (R. Córdoba, 1998)

1 Localización

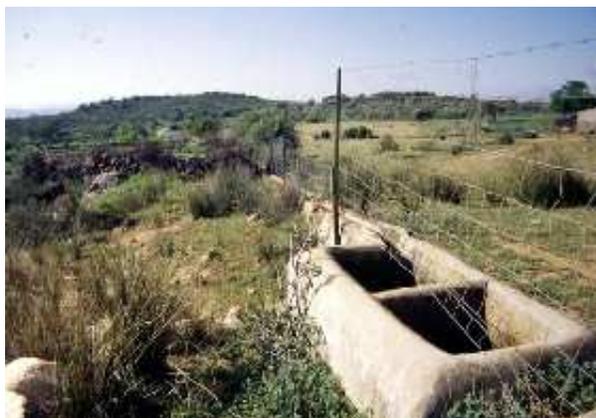
Deficiente

Afección al caudal por bombeo o derivación.
Otros: Abandono

El estado de conservación es todavía aceptable, pero debido a su actual situación de desuso no tardará en deteriorarse. Para recuperar la fuente habría que comenzar por surtirla nuevamente de agua, lo cual puede plantear problemas con los dueños de la finca junto a la que se encuentra y que pueden ser los responsables de que ésta se haya secado. Presenta asociado un zarzal de cierta consideración.

En la visita realizada en Agosto de 2019 por Adolfo Ventas se observa que la pila, la canalización y la alberca aún se conservan, si bien la pila ha dejado el color claro que presentaba en las fotos para quedarse como color de cemento viejo. Desde la cancela es posible observar el pozo a unos 35 m de ella a su derecha y, junto a la pila, ha crecido una robusta higuera (apenas era apreciable en la visita de 1.998) que la tapa enteramente dejándola invisible desde el camino e ilocalizable si alguien no da indicaciones de dónde se encuentra, algo que hizo un vecino de la zona al que se le agradece el detalle (de lo contrario no se podría haber dado con ella).
