Fuente de los PRADILLOS (Villaviciosa de Córdoba, Córdoba)

Fuente de los Pradillos (R. Córdoba, 1998)

**R. Córdoba de la Llave (Univ. Córdoba)
(12-09-2013)**

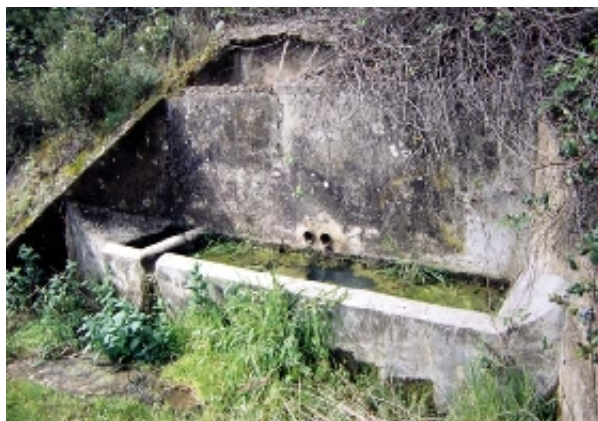
Aceptable

Contaminación.

Ganadería

Otros: **Abandono**

Está formada por un muro de contención del terreno del que salían dos caños que hoy se encuentran secos y que vertían sobre un pilar, de mampostería enlucida con cemento, planta rectangular de 3 por 72 cm. y 40 cm. de altura al que se une, por su lado sur, una pileta de 56 por 40 cm. y la misma altura del pilar. Esta pileta sirve para la entrada del agua, al estar comunicada con el pilar por medio de un rebaje en la parte superior del murete de separación, y el desagüe se produce entre ella y el pilar, también mediante un rebaje en el muro este. El venero de donde se surte se encuentra pocos metros al oeste. Aunque el pilar sigue disponiendo de agua, toda la parte posterior del mismo, situada tras el muro de contención, está en muy mal estado de conservación y necesita con urgencia una reconstrucción. No ha sido posible acceder a ella, debido a la espesa vegetación que la cubre, de forma que se ignora en qué consiste ni cómo podría repararse.
